**5000 m³ névleges
űrtartalmú 95-ös
oktánszámú benzin tároló
tartály robbanása**

5000 m³-es föld feletti, álló hengeres, dupla fenekű, merevtetős, belső úszótetős, fűtetlen, hőszigetelés nélküli, atmoszférikus üzemű, benzin tároló tartály állapota a robbanás után

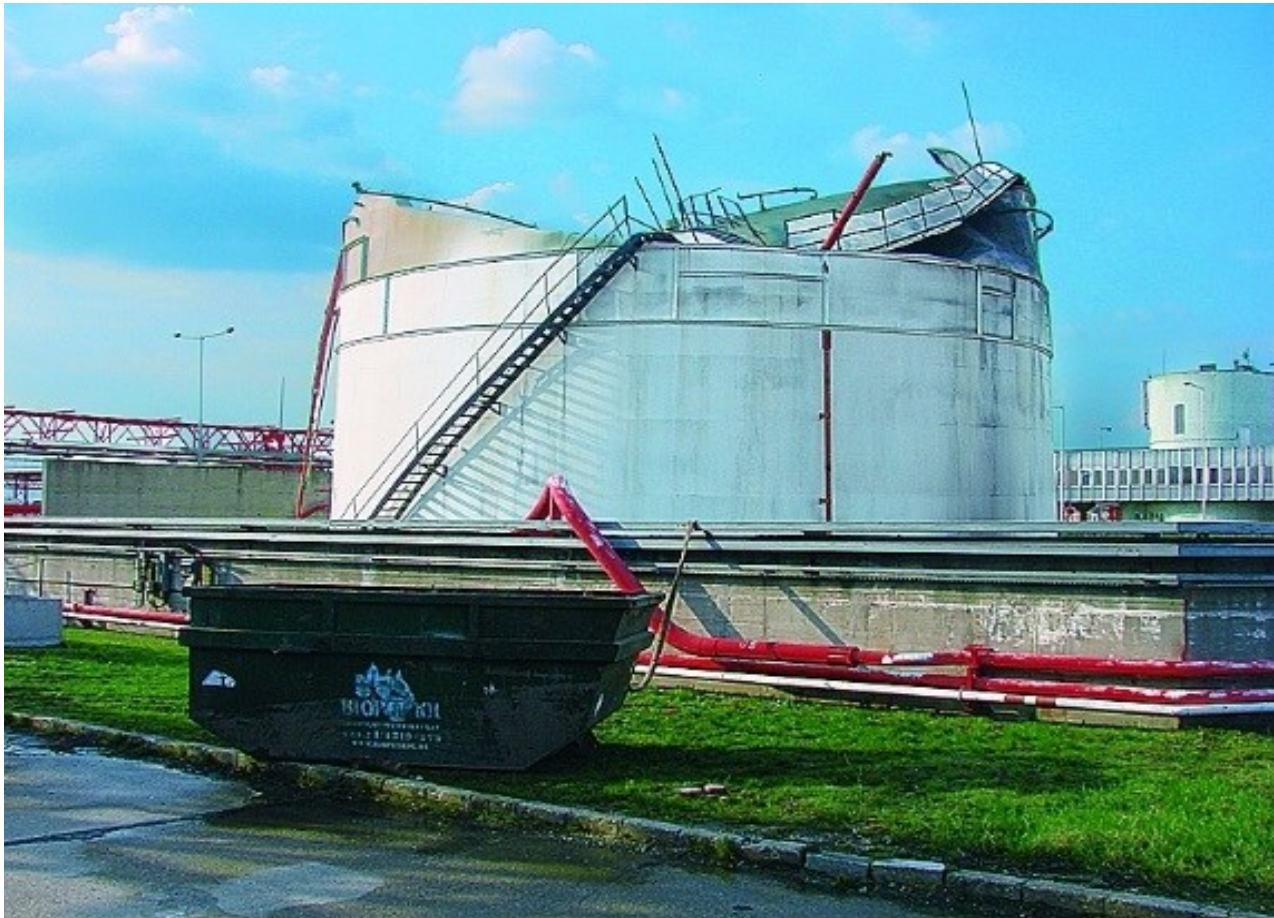
A vizsgált eseményt megelőzően a tartályban 95-ös oktánszámú motorbenzin tárolása történt, aminek leszivattyúzása után tartálytisztítási munkálatok folytak. Ezt az **XXX.** Kft. alkalmazásában lévő személyek végezték. A bekövetkezett robbanás és a nyomában keletkezett tűz következtében a tartály kettős köpenye, tetőszerkezete (tetőlemez, tetőtartó gerendák), úszótetős szerkezete (úszótető lemezei, csőlábak, biztonsági légzők, úszótető megvezető rendszer, búvónyílás stb.), csővezetékei (habvezeték, palásthűtő vezetékek), acélszerkezeti elemei (feljáró lépcső, hágcsó, csőtartók, tetőjárdák, körkorlát, villámvédelmi rudak stb.), tetőszellőzői és túlfolyói erősen deformálódtak.

Az úszótető tömítése elégett. A tartály köpenye a tetőtől nagymértékben (kb. 80%-ban), a fenéktől kis mértékben (10-15%-ban) elvált. Az úszótető ferde helyzetbe került, egy része a tartályfenékre ült fel. A tartály beton alapja erősen rongálódott. A tartályköpeny a teljes kerület mentén felemelkedett, amelynek következtében a deformálódott fenékrészre, és nem az alapra támaszkodott.

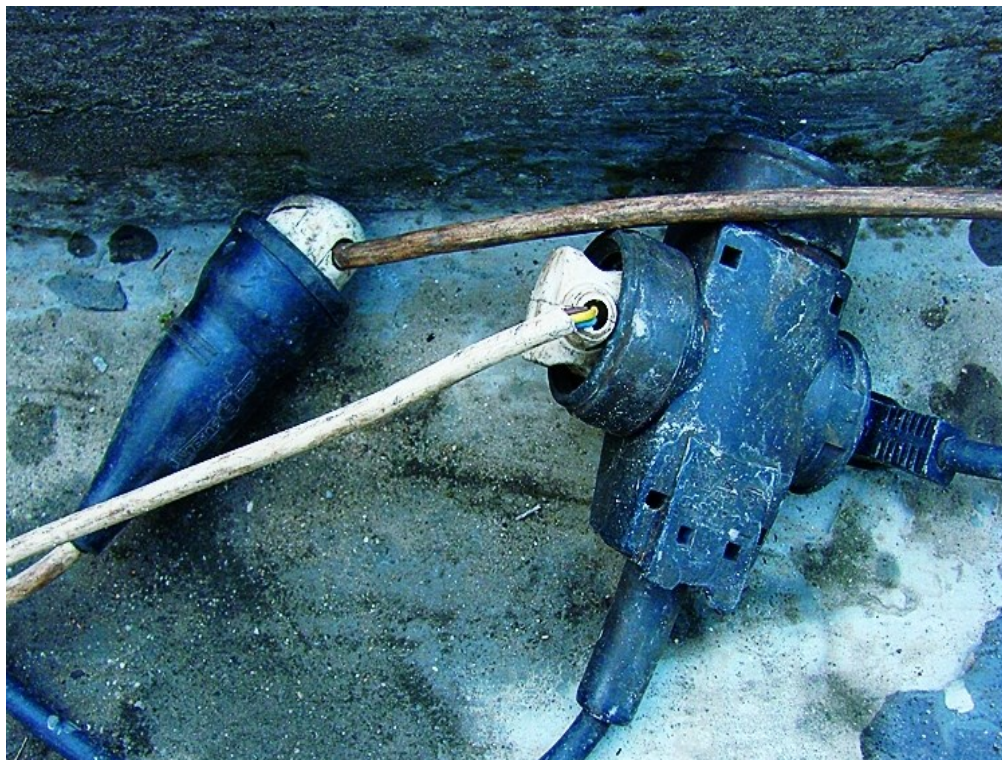
A szemle során a **tartály belsejében** megállapítható volt, hogy az ott lévő **kábeldobok dugaszolóaljzataihoz dugaszoló villák nem lettek csatlakoztatva.**

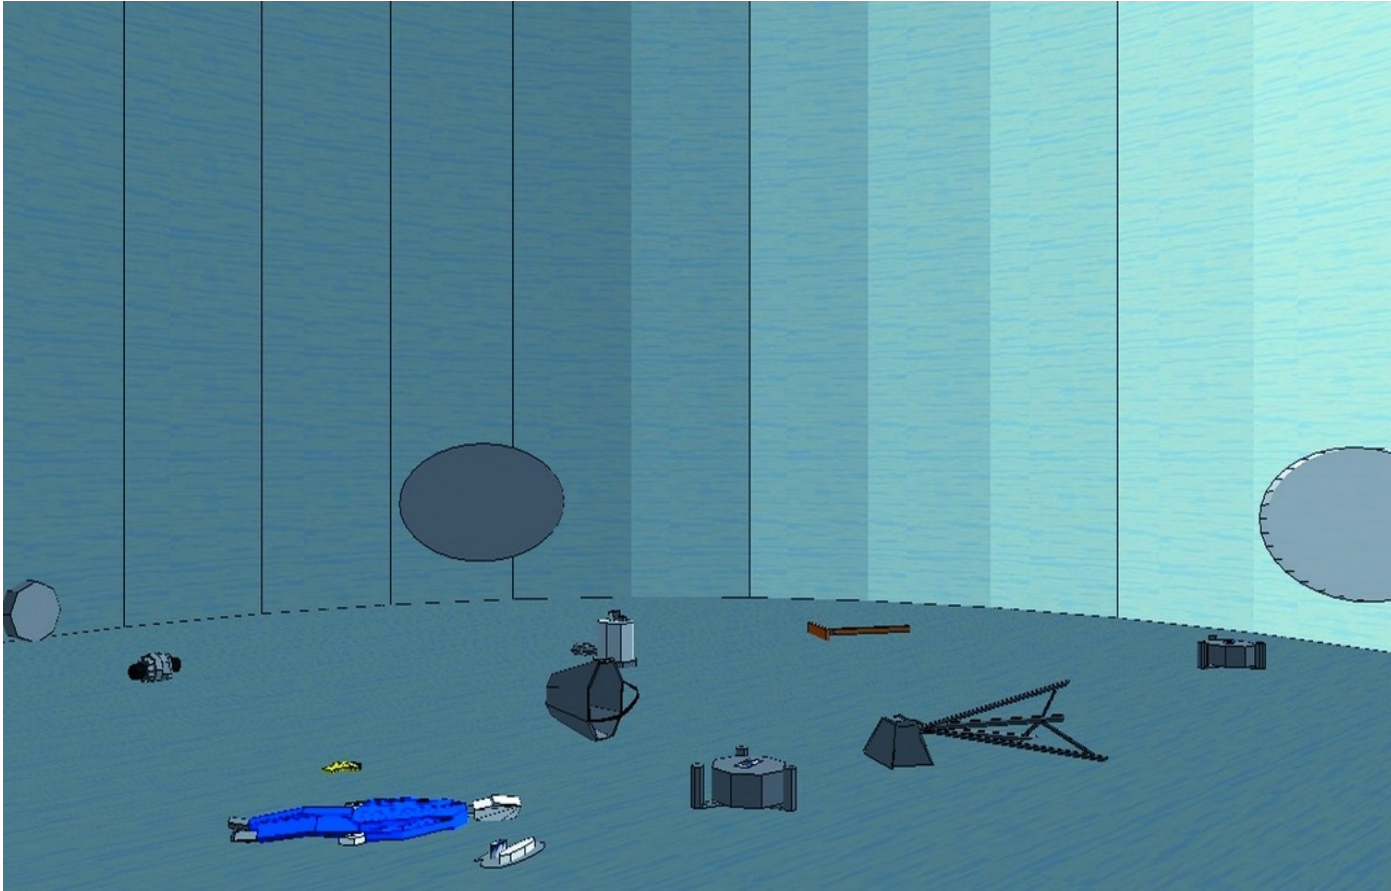
A tartály közepén egy háromlábú állványra szerelt fényvető (reflektor) került elő. A reflektor izzószála annak fej- és lábcsatlakozási pontjánál helyezkedett el.

A reflektor üvegrögzítő kerete összefeküdt a lámpatesttel. A lámpatestben védőüveg vagy annak maradványa nem volt azonosítható. A reflektor elektromos kábeleiről a szigetelés leégett, a dugaszoló villa éghető részei megsemmisültek.

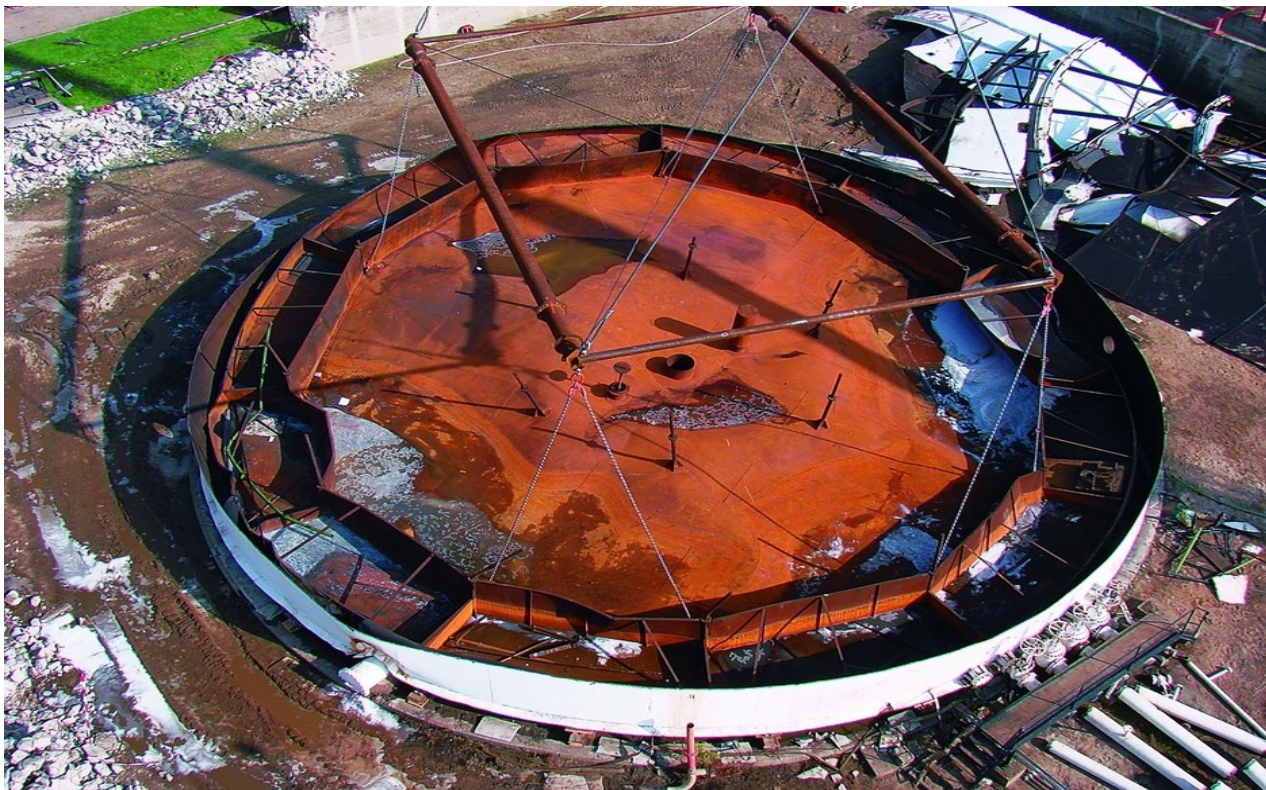
A tartály fenéklemeze és környezete a tartály megbontása után. A tartály betonalapja erősen rongálódott. A tartályköpeny a teljes kerület mentén felemelkedett, amelynek következtében a deformálódott fenékrészre, és nem az alapra támaszkodott.

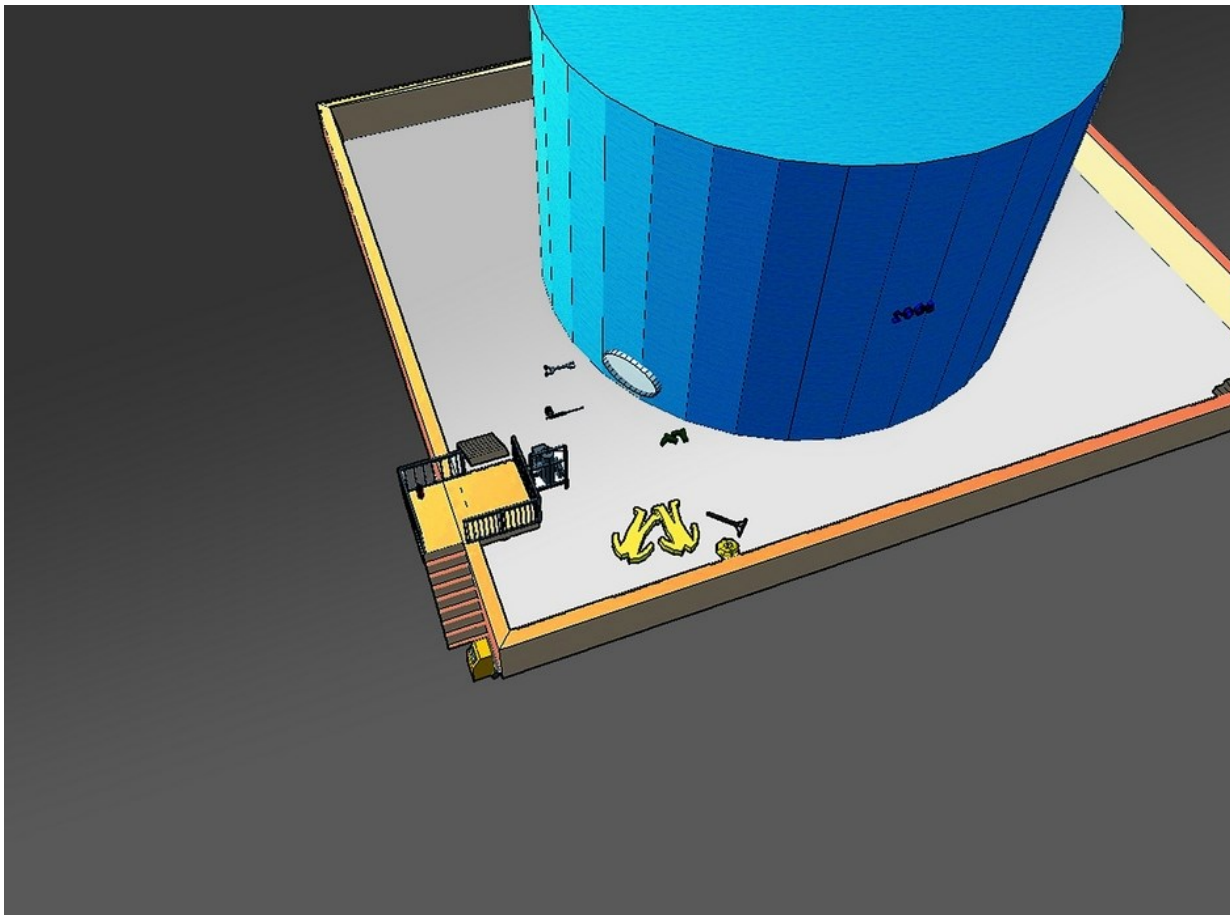
A szemle során a kármentőben talált tárgyak,
eszközök elhelyezkedése

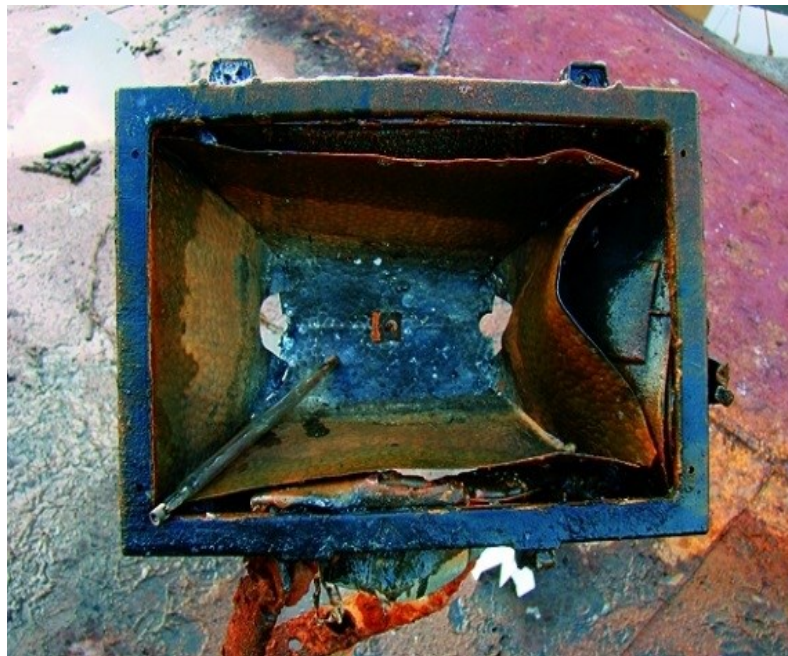
A fényvető szemből fényképezve
